М. Ф. СЕМКО, Е. В. КРАСИЛЬНИКОВ, Ю. А. СИЗЫЙ,
М. Д. УЗУНЯН

ЭЛЕКТРОННО-МИКРОСКОПИЧЕСКОЕ ИССЛЕДОВАНИЕ ХАРАКТЕРА ИЗНОСА ЕДИНИЧНЫХ АЛМАЗНЫХ ЗЕРЕН

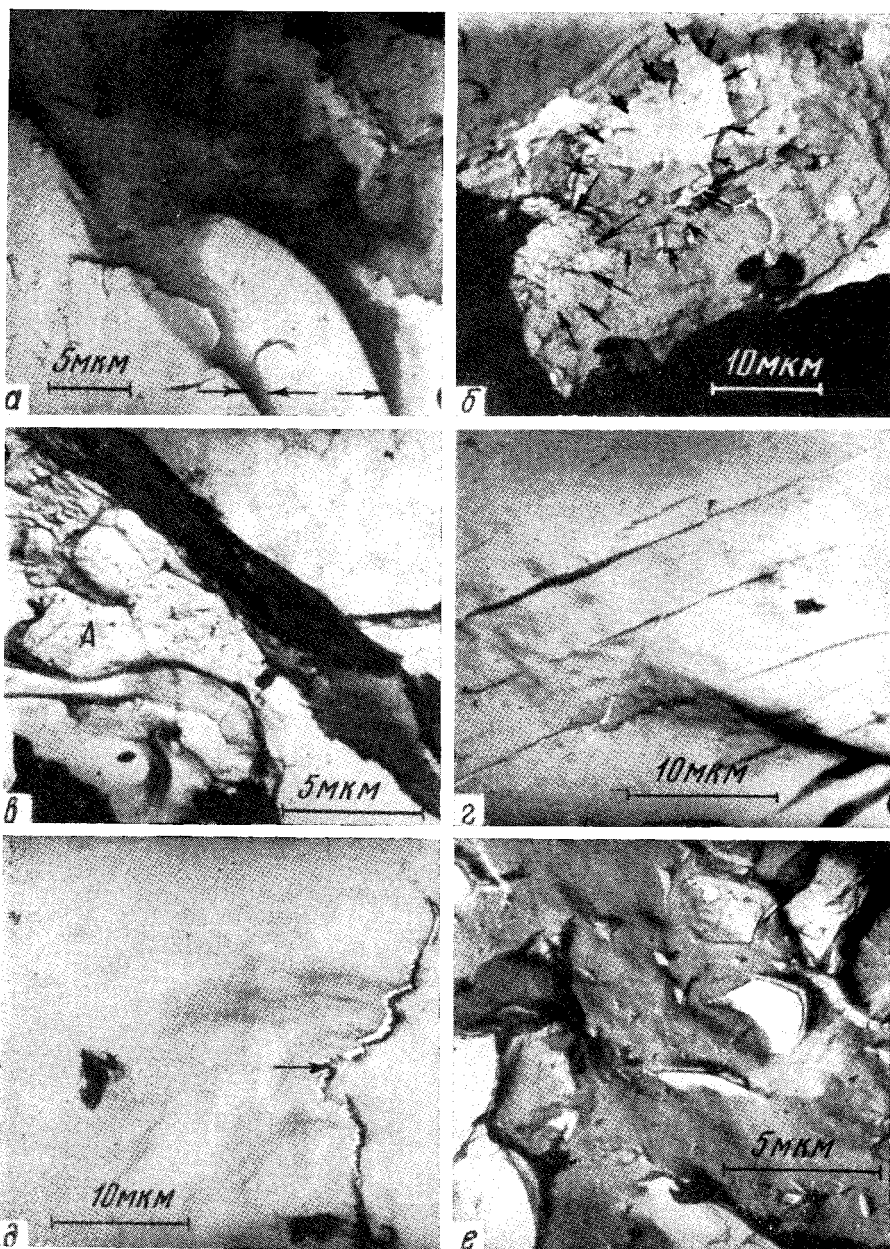
Рис. 1

Для электронно-микроскопического исследования поверхности испытываемых алмазных зерен готовили двухступенчатые коллодиево-угольные реплики по известной методике. Из микрофотографий исходного рельефа зерен марки АСВ250/200 (рис. 1а) видно, что он состоит как из относительно гладких площадок с незначительной развитостью поверхности, обусловленной ростом кристаллов алмаза в процессе синтеза, так и с отдельно выступающими частями, являющимися вершинами режущих кромок. На отдельных участках поверхности просматриваются трещины шириною в десятые доли микрона и единицы микрон, которые имеются в зернах еще до работы.

На рис. 1б изображена поверхность алмаза, полученная после начальной стадии износа. Изображенная поверхность несколько отличается от предыдущей более развитым микрорельефом и более выраженными трещинами. На ней имеются как участки, образованные сколом (отрывом), так и срезом. Согласно приведенной в работе (3) классификации, такой вид разрушения поверхности называют квазипотрывом (квазихрупкое скалывание) в отличие от чистого скалывания или среза. При этом на рисунке фасетки квазипотрыва обозначены маленькими стрелками, а ямки на поверхности, придающие ей «бугристый» вид, показаны большими.

В начальной стадии износа трещины, возникающие в теле алмазного зерна в результате тепловых и динамических ударов, не сильно развиты по глубине, а локализованы на поверхности, как наиболее нагруженной части зерна.

Рельеф у алмазных зерен после $(15-20) \cdot 10^3$ циклов нагружения отличается значительно от приведенных ранее поверхностей. Трещины, образованные в начальный период работы зерна, развиваются в глубину и охватывают все большие объемы. На рис. 1а приведена микрофотография поверхности алмазного зерна, на котором видна сильно развитая магистральная трещина (вдоль диагонали снимка); слева от нее — более мелкие трещины, такие же трещины ее пересекают. На этой стадии износа разрушение алмазного зерна происходит чрезвычайно интенсивно путем выпадения целых блоков и их агрегатов. Наблюдаются участки с явно выраженными блоками, разделенными развитыми трещинами (зона А). При этом обнаруживается участок поверхности с усталостными полосками. Расстояние между полосками и их высота составляют сотни ангстрем.

Интересно отметить также наблюдаемое на снимке изменение ориентации усталостных полосок. Это могло произойти либо в результате пересечения усталостной трещиной границы субзерна, по которой развилась затем поперечная трещина, либо, что более вероятно, изменение ориентации произошло уже после прохождения усталостной трещины вследствие разворота отколовшегося блока алмазного зерна.

Характерным для данной стадии износа является наличие густой сетки микротрещин. При этом на поверхности алмаза возникают значительные нормальные напряжения и температуры, которые вызвали растрескивание поверхностных слоев алмаза и образование своеобразной мозаики.

Исходная поверхность алмазных зерен марки АСВ250/200 (рис. 1б) имеет несколько иной характер, чем зерен АСВ250/200. Необходимо помнить, что зерна АСВ являются продуктами дробления, т. е. исходная поверхность формируется вследствие разрушения более крупных фракций и, следовательно, микрорельеф поверхности должен отражать морфологию поверхностей разрушения. Действительно, изображенная поверхность имеет ступеньки скола. Как известно ⁽⁷⁾, разрушение сколом может происходить по параллельным плоскостям спайности, в результате расщепления по плоскости двойника, по иррациональной поверхности. Таким образом, вид исходной поверхности алмазных зерен из дробленного балласа АСВ обусловлен сколом по параллельным плоскостям спайности, в отличие от участков износа алмазных зерен марки АСВ, образованных сколом по иррациональной поверхности.

- 1) образовании площадок износа, имеющих диффузионный характер или полученных в результате графитизации (рис. 1*д*);
- 2) износ с образованием и выпадением тетраэдрических блоков, изображенных на рис. 1*е* и ранее отмеченных в работах (4, 8);
- 3) износ с образованием ранее отмеченной густой сети микротрещин с явно выраженными сколами алмазного зерна.
