Состояние оборудования Первой АЭС

СЕ ВЕРЬЯНОВ В. С., ТРЕГУБОВ В. Б.

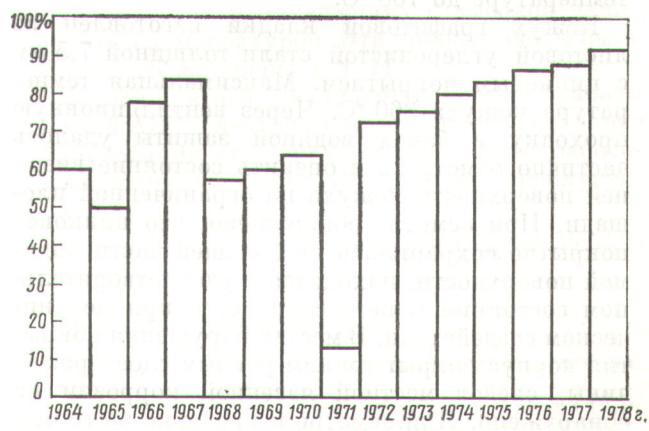
Работа реактора на мощности (в процентах от календарного времени)

Безаварийная эксплуатация оборудования реакторной установки [1], экспериментальных устройств, смонтированных на ней [2], повышение качества и сокращение проведения профилактического ремонта, четкая организация перегрузочных работ позволили в последние годы существенно увеличить время работы реактора на мощности. Так, с 1974 г. Первая в мире АЭС, работая по плану экспериментального реактора, находится на мощности 80—90% календарного времени (см. рисунок).
